# 発掘調査で明らかになった鶴嶺八幡宮古参道

大村浩司

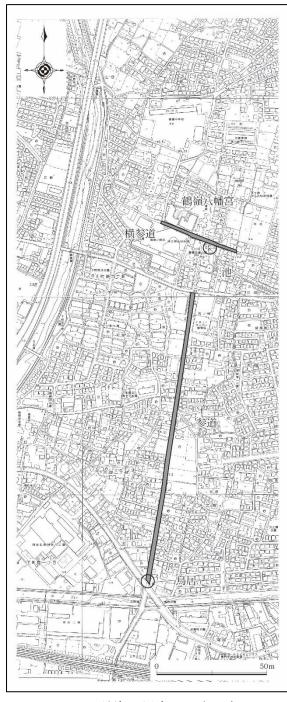
図2 鶴嶺八幡宮と調査地点

八幡宮の範囲は、前述したとおり国道まで延びる 参道なども含めるとかなり広い(図2)。また鶴 嶺八幡宮が位置する地域の多くは、遺跡(文化財 保護法の埋蔵文化財包蔵地)にあたり、社殿や横 参道部分は浜之郷本社 A 遺跡および宮ノ腰遺跡 に、また参道部分は石原 A・B 遺跡に該当してい る。本社 A 遺跡と宮ノ腰遺跡は内容的にも同様な ことから本来は同じ遺跡である可能性が高い。そ して神奈川県・茅ヶ崎市遺跡包蔵地台帳によれ ば、時代は両遺跡とも古墳時代、奈良・平安時代、 中世、近世で、種別は集落跡であるが、本社 A 遺 跡については社寺跡が加わっている。周辺で行わ れている調査からも、こうした内容が確認されて おり、この地が古墳時代以後、活動が続いてきた 事が考古学的に明らかになってきている。

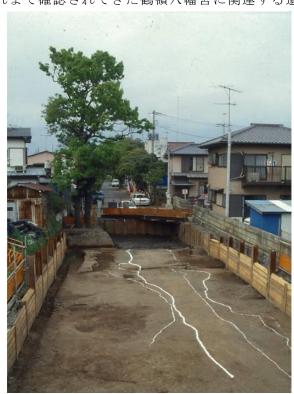
図3 古参道第Ⅱ面[硬化面](南から)

調査では現参道の下から非常に硬くしまった ほぼ平坦な面が検出された(図3)。確認された 深さは、調査時の参道地表面より約 1.4mで平均 幅4mを測る、範囲については参道と同じ方向に 延びていることから全容は明らかではなかった。 この硬化面は道状遺構と考えられ、発見位置など から古参道であると判断された。詳しく見てみる と硬化面は複数確認できることから、硬化面には 時間差があることが考えられ、数度にわたる参道 の改修が行われたことが判明した。

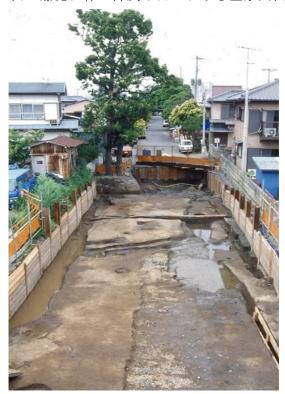
図4 古参道第Ⅲ面[石敷き](南から)

ある。注目されるのはこの硬化面に残っていた轍に火山灰が入り込んでいたことで(図 5)、この硬化面は火山灰が降灰する前のもので、18世紀初頭以前における古参道であると想定できた。さらに第Ⅱ面を剥がした最下層で見つかった第Ⅲ面は、硬化面に加え南側約16mでは礫が敷かれた面が検出された。幅は約2.5mで礫の分布は全面で

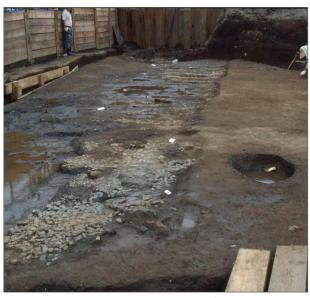
図6 石敷き古参道

はなく、概ね50cmの間隔で敷かれていた(図6)。 これより北側では礫敷きの参道は確認できず、この礫敷きの古参道は、鳥居に近い部分のみに整備された可能性が高い。

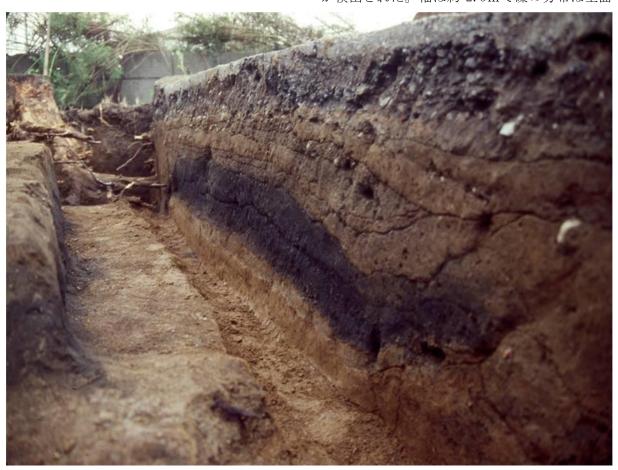
図7 古参道の確認状況 (黒色が火山灰層)

南側で存在が明らかにされた古参道は、その後、参道の整備事業に伴う 1994 年の調査で、長さ 800m の参道に設定された計 11 カ所の調査区全部から確認することができ(図 7)、参道の全域に古参道が残存していることが明らかになった(註 6)。また 1997 年には、参道整備工事に先立ち下水道敷設部分の事前調査が行われた。下水道管理設部分に限定された調査であったが、北側約240m では古参道の一部を捉えることができ、また南側では参道に伴う側溝の存在も明らかにした(註 7)。しかしながら、調査実施部分は記録保存された後に工事によって破壊された。

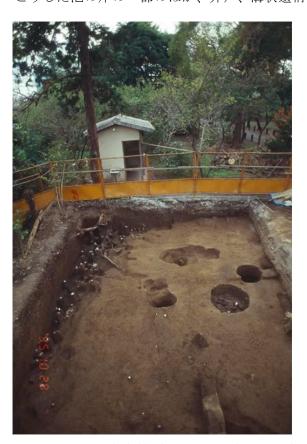
図9 池調査地点全景(左上が池の掘り込み)

調査区の東側からは、現在の池に向かって延びる掘り込みが検出されたが(図 9)、出土した遺物の多くは 18世紀後半から 19世紀代のもので、この遺構は 19世紀末以降に埋まったものと思われる。後述する古絵図によると池は現在よりもより北側まで掘り込まれており、確認された遺構は近世後半の池であることが窺える。本来の池はもう少し北側まで拡がっていたことを想定することができる(図 10)。また、発見された遺構は、北東部分で水路とつながっている可能性が高く、池の水の導排水の機能を有している部分であったかもしれない。

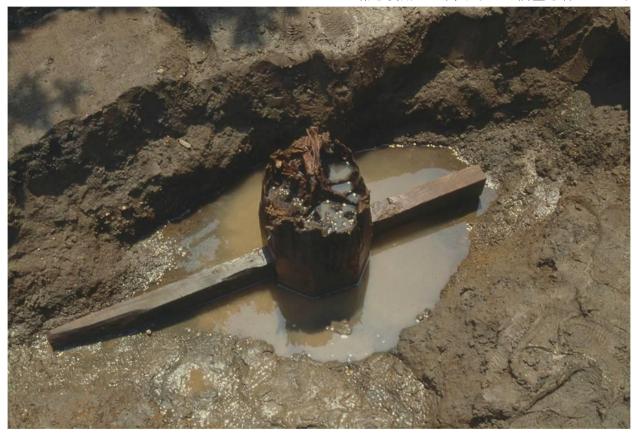
図 11 出土した木製鳥居下部と横木

1990年の調査で発見されたもので、場所は国道と接する部分にあたる。発見されたのは、長さ約1m、径約40cmを測る木柱で、立っている状態で発見された(図11)。詳しく観察すると、下部より101cmが残存していたもので、上部は朽ちてしまったものと思われる。形は八角形に面取りされており、下部は丸みある形に整形されていた。また下部より36cm部分で、15×8cmの長方形の大きさで刳りぬかれており、その部分に長さ181cmの直方体の横木が差し込んであった。発見された位置は、現在の鳥居に近く、その形状から木製鳥居の基礎部分であると判断した。また、西側に1.5度ほど傾いていたことから、鳥居の東側部分と考えられ、確認された横木は、鳥居の転倒防止に据

ことも観察されている。鳥居の年代については、 出土した位置などから古参道第Ⅲ面の時期に該 当すると考えられ、17世紀代である可能性が高 い。なお鳥居に使用された樹種はヒノキである。 また年輪年代測定も行ったが、調査時においては 事例が少なく明確ではないとされたが、参考意見 として17世紀代の可能性を指摘された。

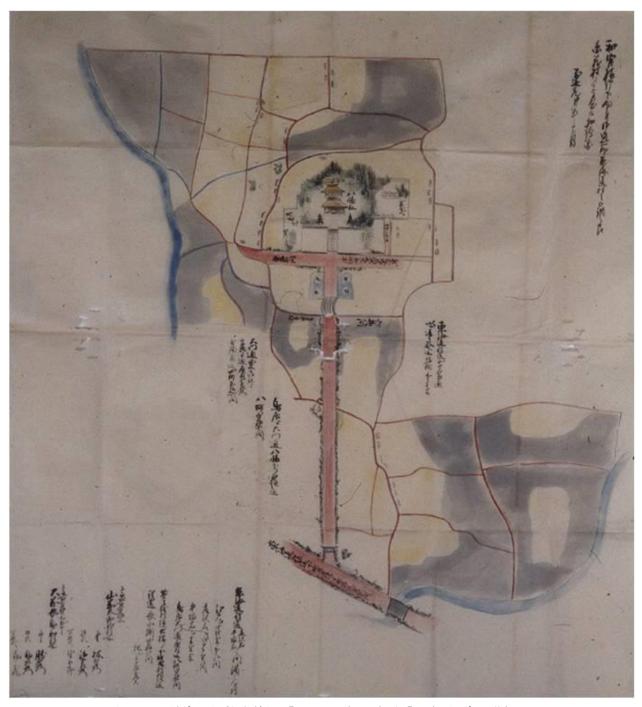
図12 鶴嶺八幡社古絵図[万延元(1860)年](山岡家所蔵)

(万延元) 年に作成された山岡家所蔵の絵図資料が残されている(図 12)。これによると東海道(国道 1 号)から北に延びる参道や太鼓橋北側の池、さらに社殿前を東西方向に走る横参道が描かれている。1860年に描かれた絵図であるが、前述した遺構や遺物は、出土遺物や土層堆積などから1707年以前の状況を確認することができており、絵図に書かれた鶴嶺八幡の景観がそれ以前からのものであることが考古学的にも確認されたことになる。さらに絵図にみられる景観は地中に残存していることも明らかになった。
